Projektbeschreibung:

Sanierung der Betonkonstruktion.

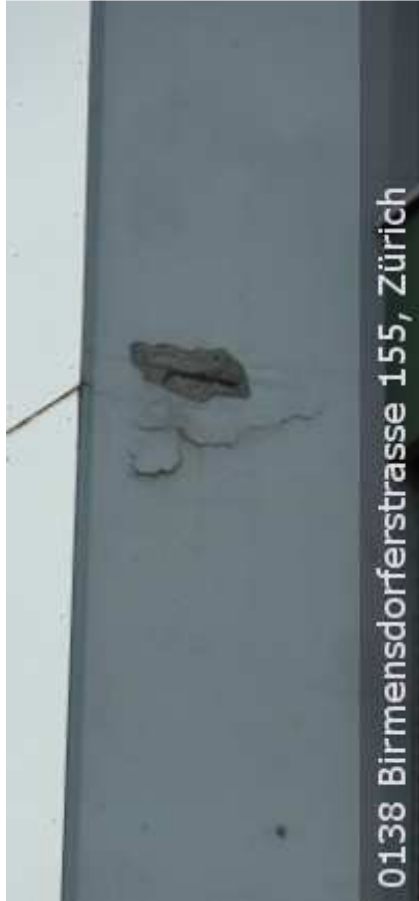
Der Hauptgrund für die Abplatzungen liegt darin, dass die Bewehrung eine zu geringe Betonüberdeckung aufweist. Der Korrosionsschutz, den der Beton der Bewehrung bietet, beruht auf der hohen Alkalität des Zementsteins bei einem PH-Wert von 9,5 bis 13,5. Auf dem Stahl bildet sich eine sehr dünne, lückenlose Deckschicht aus Eisenoxid, die sogenannte Passivschicht.

Rückbau der losen Betonoberfläche, entrosten der freigelegten Armierung im Sandstrahlverfahren. Applizieren eines zweifachen Korrosionsanstriches auf mineralischer Basis. Aufbringen einer Haftbrücke und mittels Reparaturmörtel aufmodellieren.

Um die Lebensdauer zu verlängern wurde eine Feinspachtelung auf die gesamte Betonoberfläche aufgebracht und anschliessend zwei Mal gestrichen.
